**VISITA TÉCNICA
COMISIÓN DE DIRECCIÓN DE PREVENCIÓN Y ATENCIÓN DE EMERGENCIAS - FOPAE
SAN PEDRO DE LA PAZ – CONCEPCIÓN – CHILE**

INFORME TÉCNICO

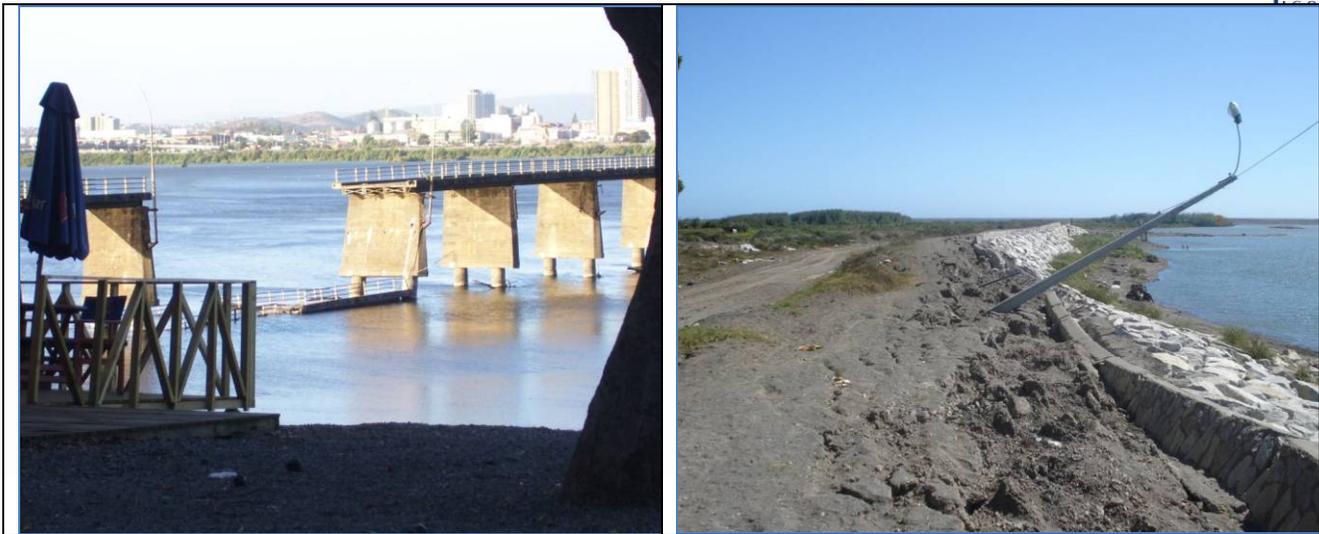
Fotografías 7 y 8. Efectos del sismo en la infraestructura y redes de servicios públicos
Fotografías tomadas por el Ing. Hiller Lozano y el Ing. Fredy Vanegas del FOPAE.

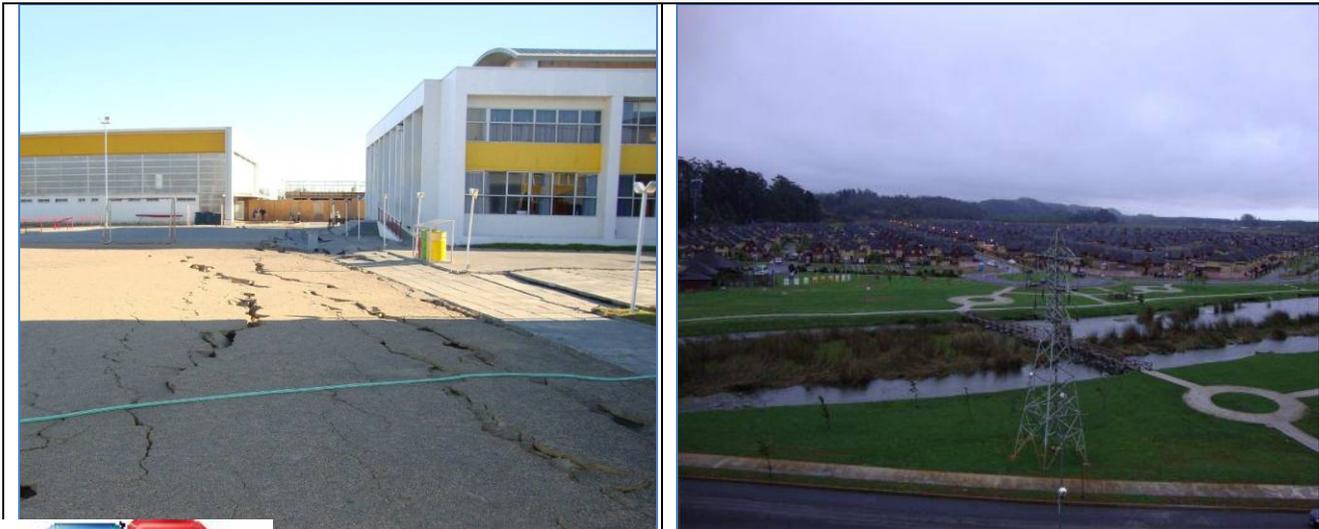
En la municipalidad de San Pedro de la Paz, puedo evidenciarse que un considerable número de construcciones se emplazaron sobre material arenoso el cual fue dispuesto como relleno en zonas que correspondían originalmente a humedales y a márgenes de canales y del propio río Biobío. Se ha planteado la hipótesis de una posible generación de licuación general en la zona debido a la baja densidad de la arena, el alto nivel freático y el movimiento sísmico.

del sismo en suelos arenosos provocando una posible licuación que afectó la estabilidad de las viviendas en la municipalidad de San Pedro de la Paz
Fotografías tomadas por el Ing. Hiller Lozano y el Ing. Fredy Vanegas del FOPAE.

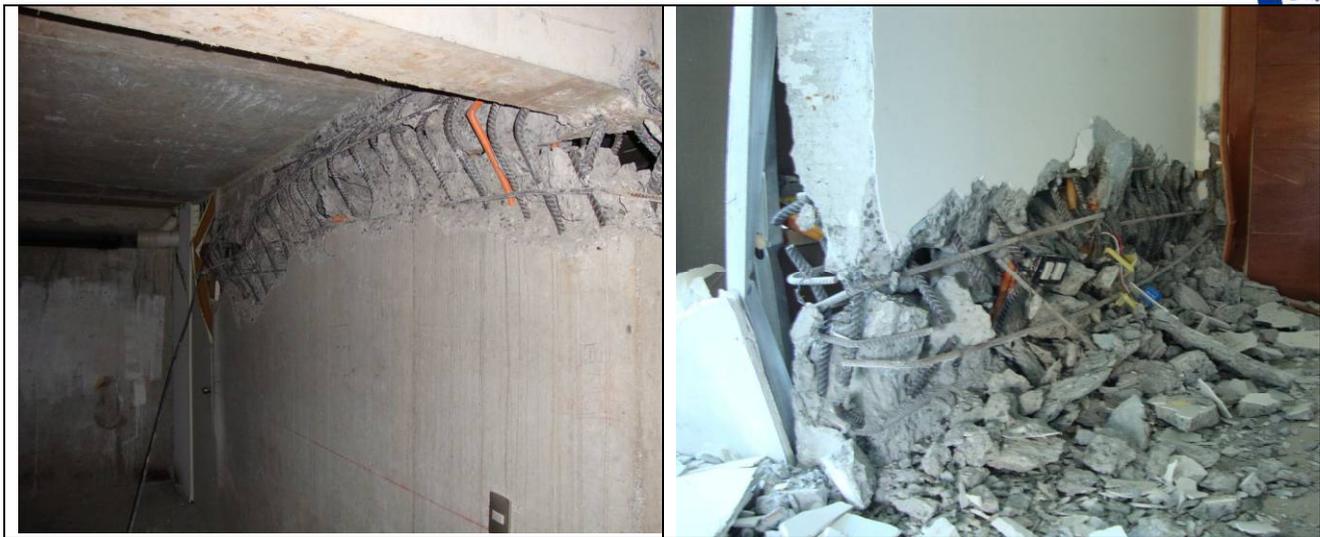
Fotografías 36 y 37. Fallas en muro estructural – San Pedro de la Paz (Concepción)
Inadecuado confinamiento lateral y longitudinal que genera falla del núcleo de concreto, mala calidad del concreto, muros destrozados en su parte superior e inferior debido a la debilidad del muro con respecto a la placa.
Fotografías tomadas por el Ing. Fernando A. Ospina del FOPAE.

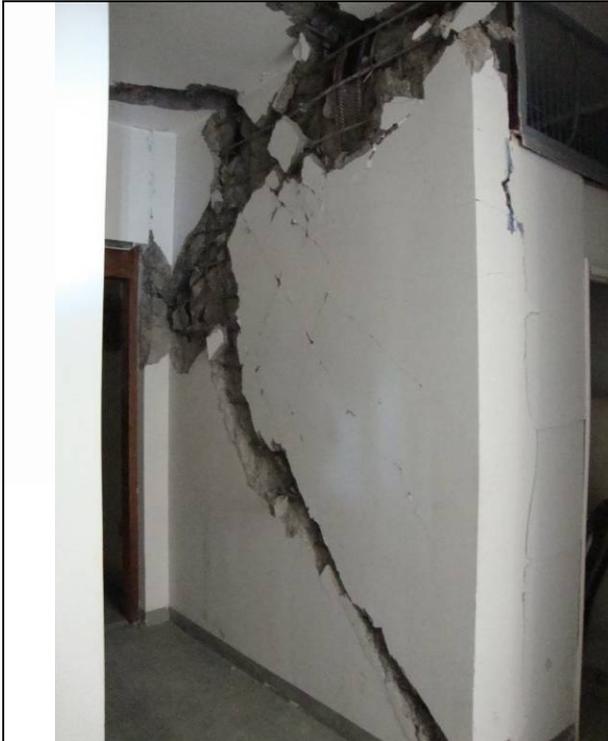
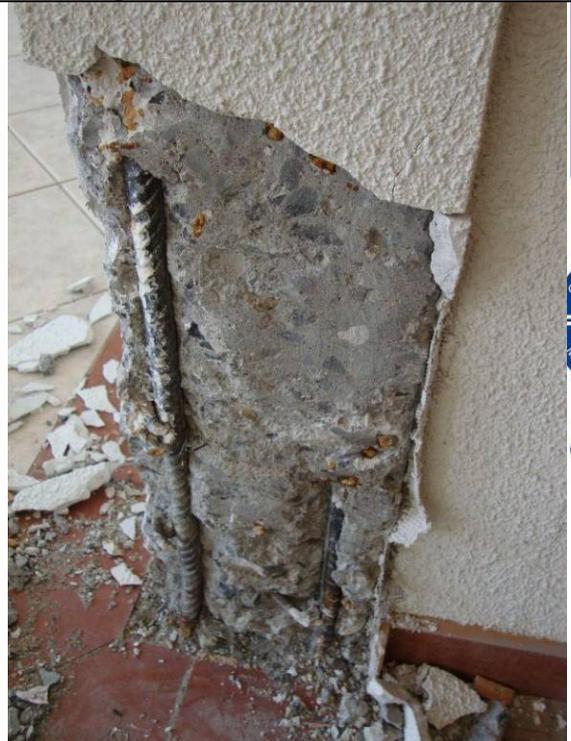
Fotografías 38 y 39. Fallas en muro estructural – San Pedro de la Paz (Concepción)
Daño de corte en muro – Evidencia de corte del refuerzo de los estribos de confinamiento y poco recubrimiento
Fotografías tomadas por el Ing. Fernando A. Ospina del FOPAE.

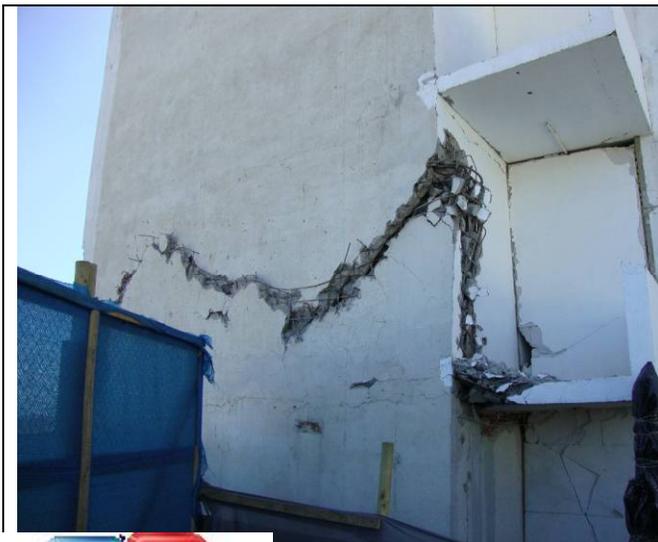
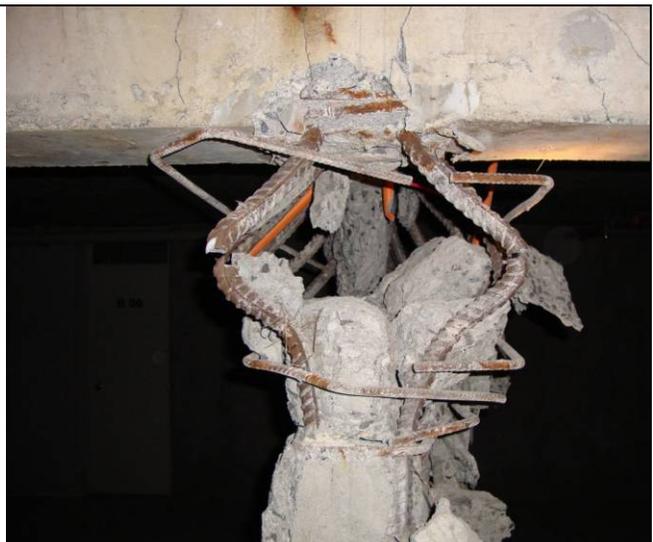
Fotografías 40 y 41. Fallas en muro estructural – San Pedro de la Paz (Concepción)
Excedió la capacidad de disipación de energía – Muro destrozado, inadecuado confinamiento flejes son doblar
Fotografías tomadas por el Ing. Fernando A. Ospina del FOPAE.

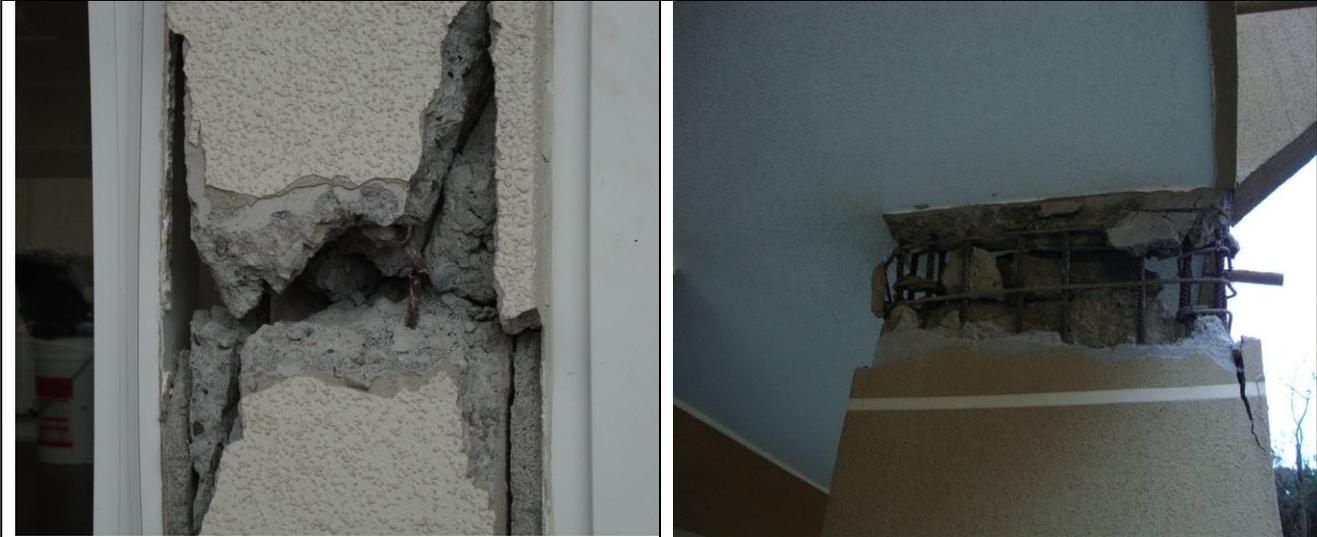
Fotografías 42 y 43. Fallas en columnas estructurales – San Pedro de la Paz (Concepción)
Columna con acero casi inexistente, utilización de alambre como fleje – Baja adherencia del concreto, flejes sin doblar a 135°
Fotografías tomadas por el Ing. Fernando A. Ospina del FOPAE.

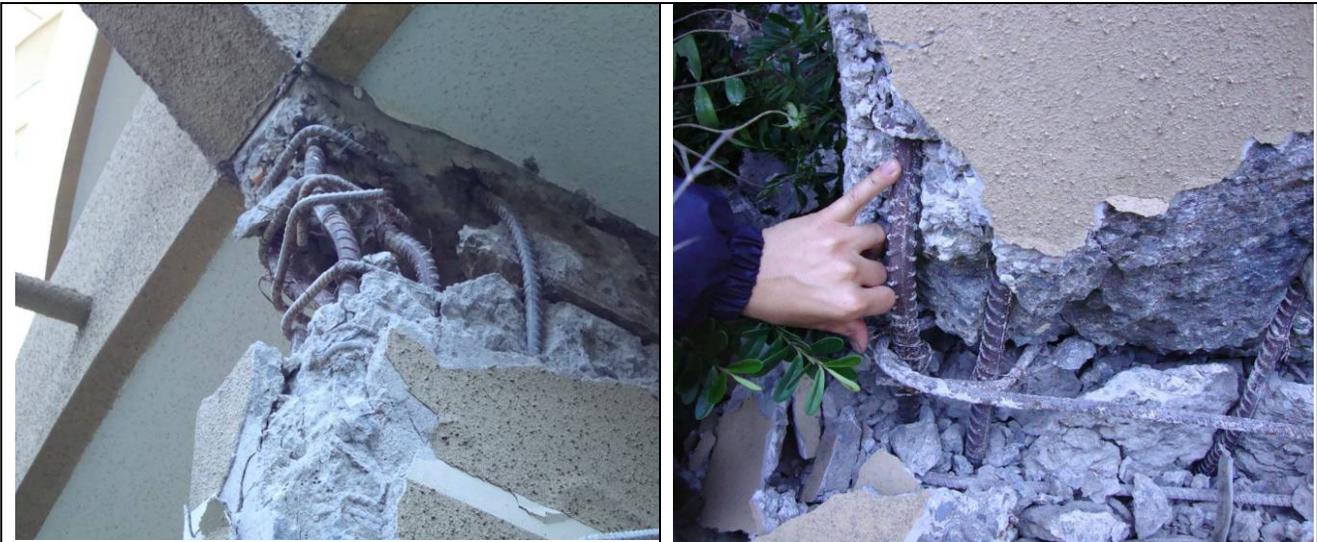
Fotografías 44 y 45. Fallas en columnas estructurales – San Pedro de la Paz (Concepción)
Inadecuado refuerzo de confinamiento, flejes sin doblar a 135°, placa fuerte columna débil – Estribos demasiado espaciados
Fotografías tomadas por el Ing. Fernando A. Ospina del FOPAE.

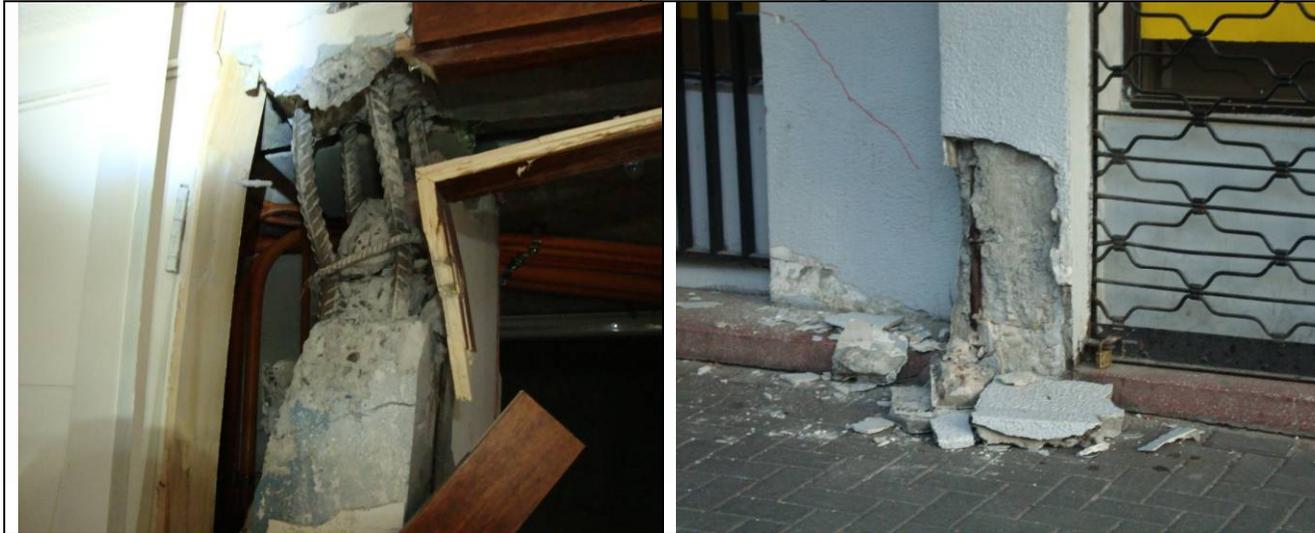
Fotografías 46 y 47. Fallas en columnas estructurales – San Pedro de la Paz (Concepción)
Columna con demasiado acero y poco concreto – Acero de refuerzo oxidado (corrosión)
Fotografías tomadas por el Ing. Fernando A. Ospina del FOPAE.

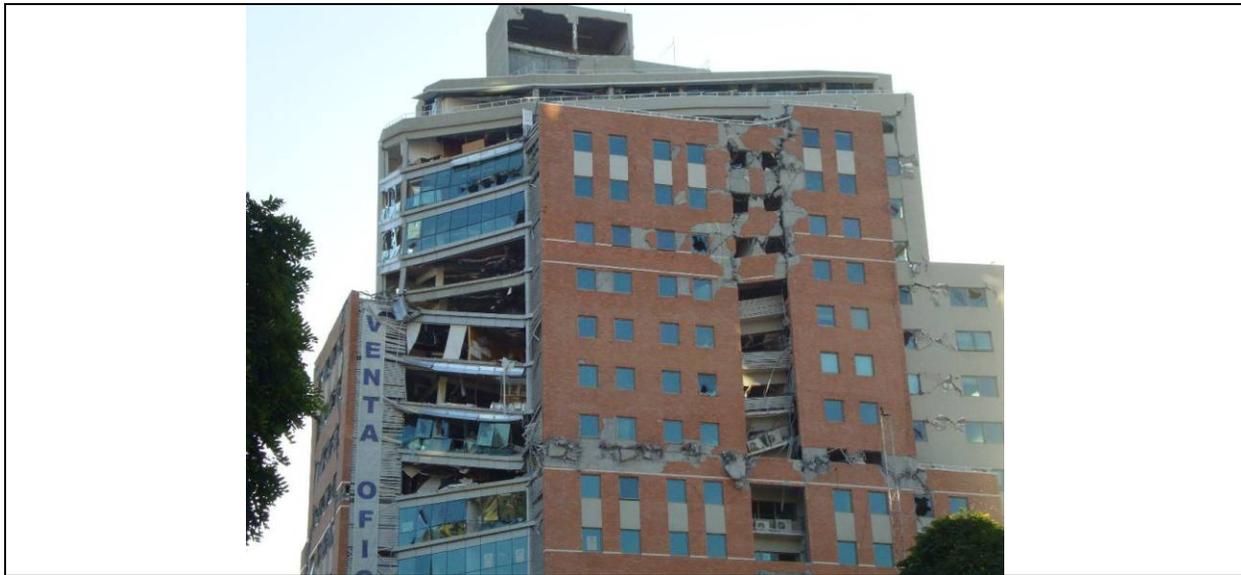
Fotografía 48. Colapso parcial de edificación – Concepción
Colapso parcial de pisos superiores debido a eliminación parcial de columnas en piso intermedio
Fotografía tomada por el Ing. Fernando A. Ospina del FOPAE.

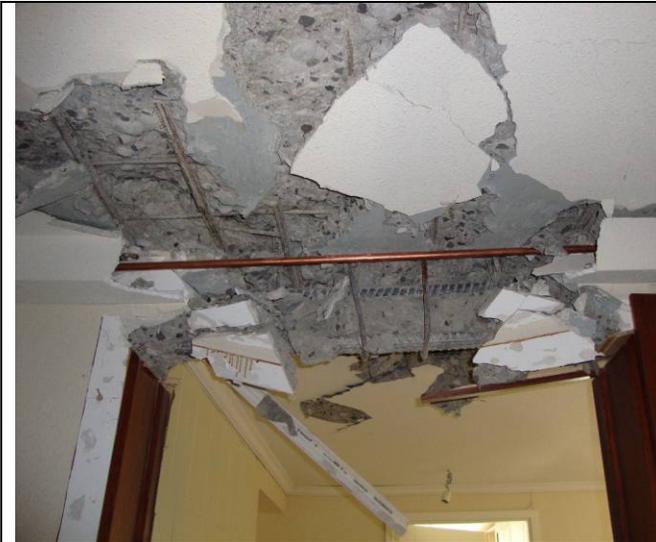
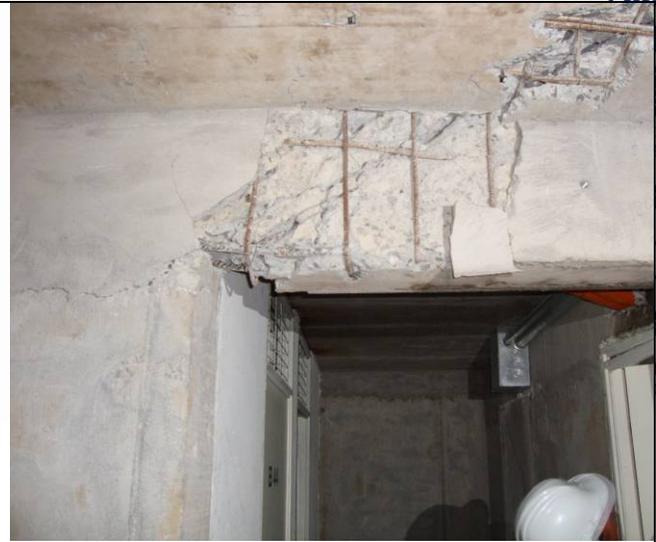
Fotografías 49 y 50. Fallas en vigas de concreto – San Pedro de la Paz (Concepción)
Viga destrozada en marco de puerta – Falla al corte en viga cerca al nudo con baja concentración de estribos
Fotografías tomadas por el Ing. Fernando A. Ospina del FOPAE.

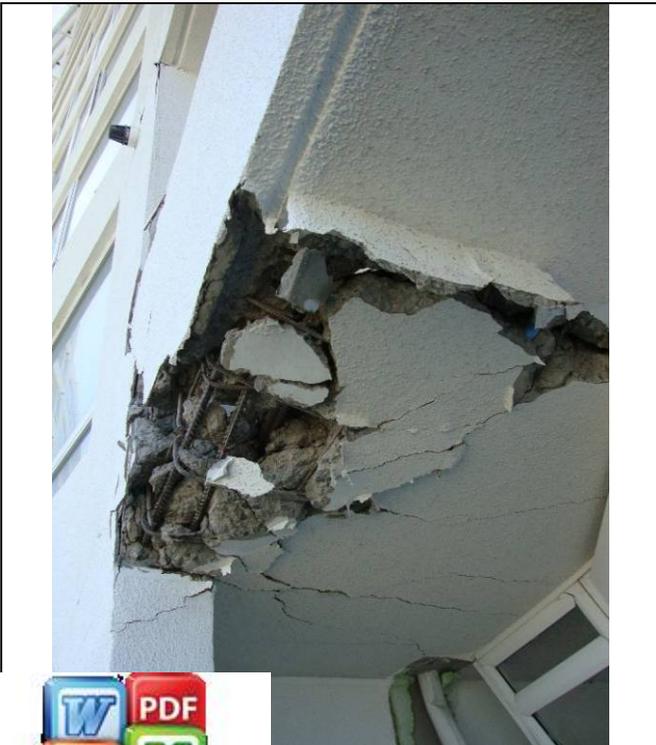
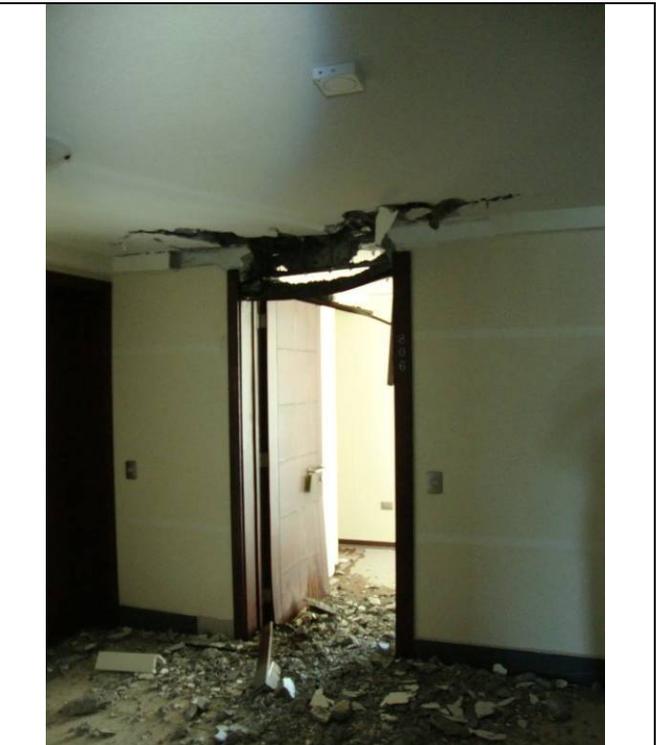
Fotografías 51 y 52. Fallas en vigas de concreto – San Pedro de la Paz (Concepción)
Vigas simultáneamente colapsadas debido a baja capacidad de flexión – viga dintel destrozado bajo marco de puerta
Fotografías tomadas por el Ing. Fernando A. Ospina del FOPAE.

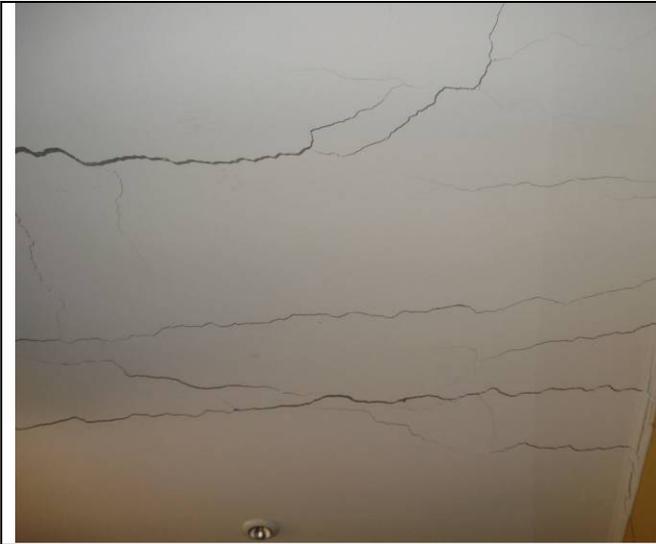
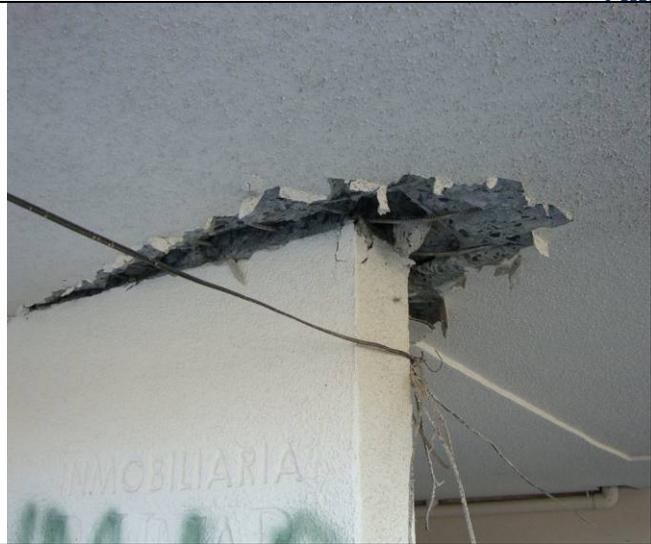
Fotografías 53 y 54. Fallas en placa de entrepiso – San Pedro de la Paz (Concepción)
Placa con fisuramiento fuerte – Falla en placa por punzonamiento de muro estructural
Fotografías tomadas por el Ing. Hiller Lozano y Ing. Fernando A. Ospina del FOPAE.

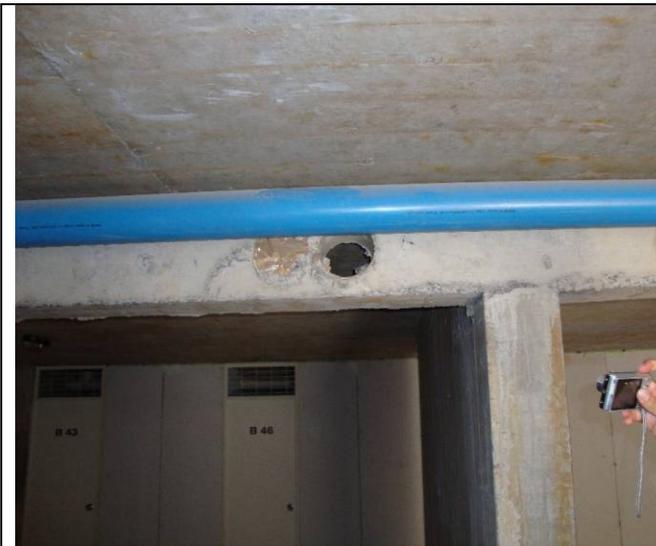
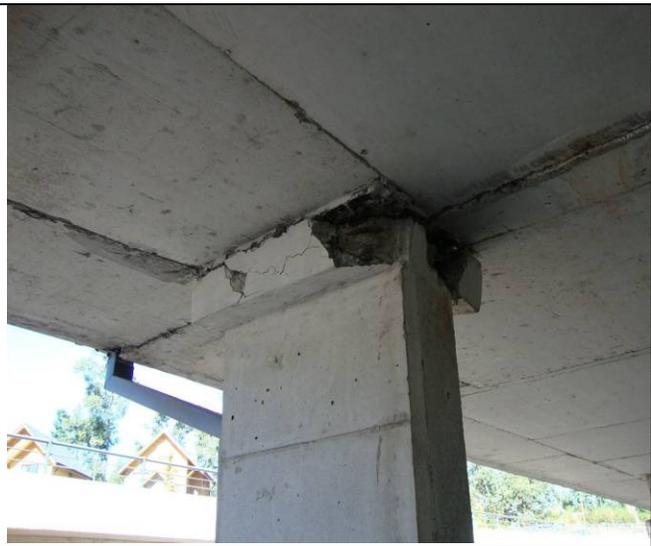
Fotografías 55 y 56. Fallas en elementos de concreto – San Pedro de la Paz (Concepción)
Viga con perforaciones de tubería cerca al nudo – Falla en capitel de concreto
Fotografías tomadas por el Ing. Hiller Lozano y Ing. Fernando A. Ospina del FOPAE.

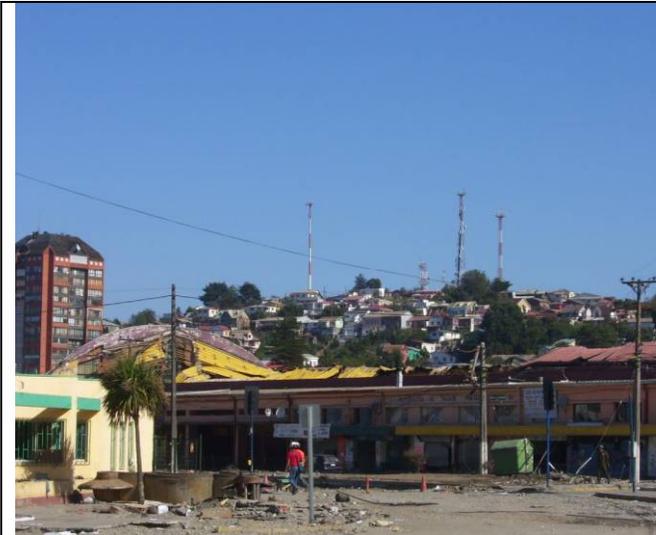
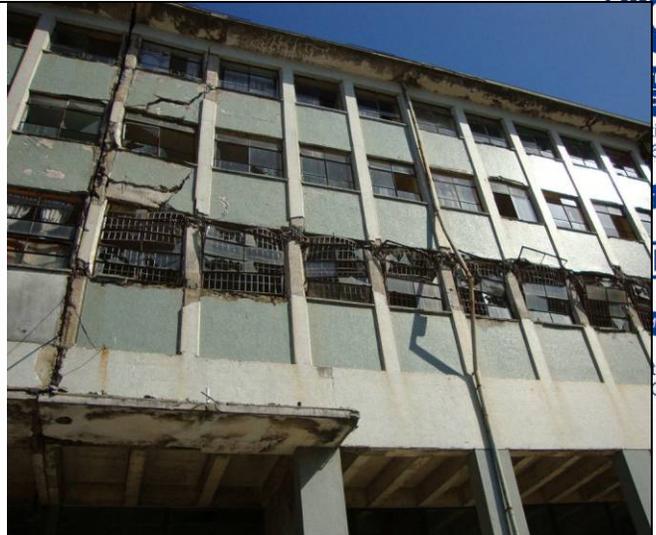
Fotografías 57 y 58. Otras fallas en elementos estructurales – Talcahuano (Concepción)
Colapso de cubierta en bodega – Daño severo producto del fenómeno de columna corta
Fotografías tomadas por el Ing. Hiller Lozano y Ing. Fernando A. Ospina del FOPAE.

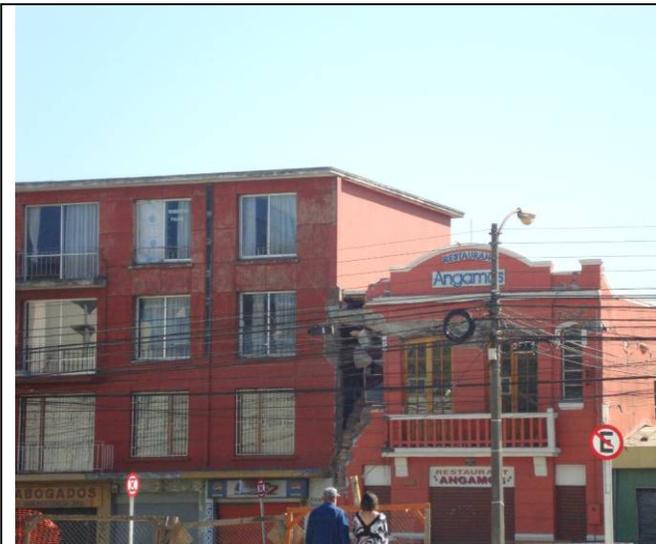
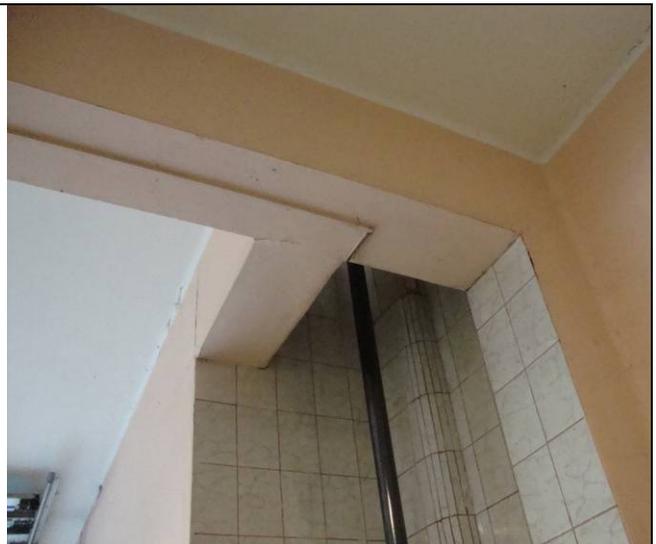
Fotografías 59 y 60. Otras fallas en elementos estructurales – Talcahuano (Concepción)
Daño severo en edificación debido al fenómeno de golpeteo – Evidencia de discontinuidad de nudo estructural
Fotografías tomadas por el Ing. Fernando A. Ospina del FOPAE.

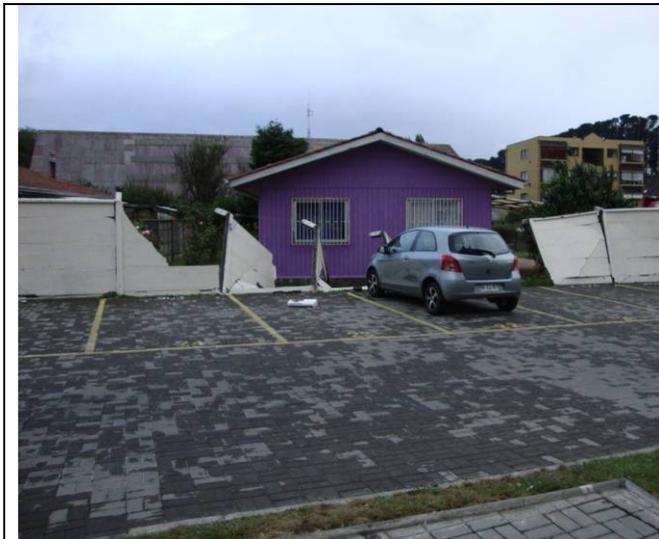
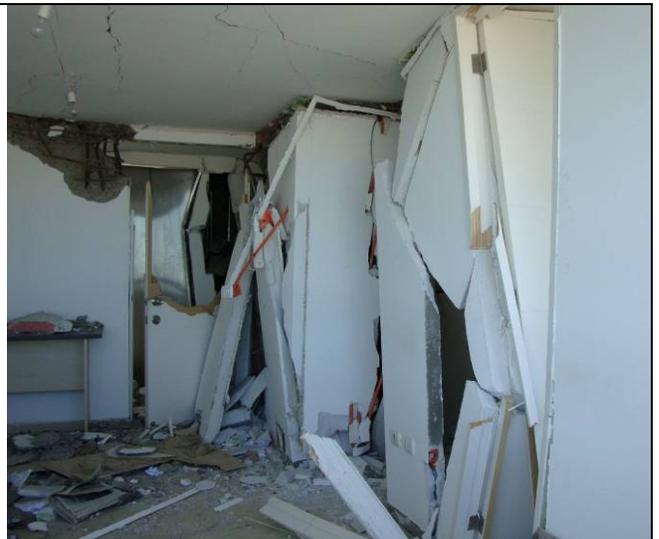
Fotografías 63 y 64. Fallas en elementos arquitectónicos – San Pedro de la Paz (Concepción)
Colapso de muro perimetral debido a los esbeltos elementos de confinamiento – Daño severo en muros interiores del tipo draywall
Fotografías tomadas por el Ing. Fernando A. Ospina del FOPAE.

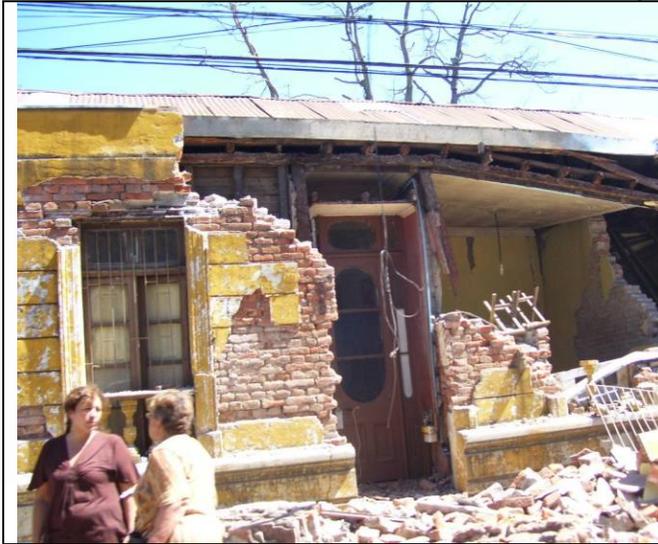
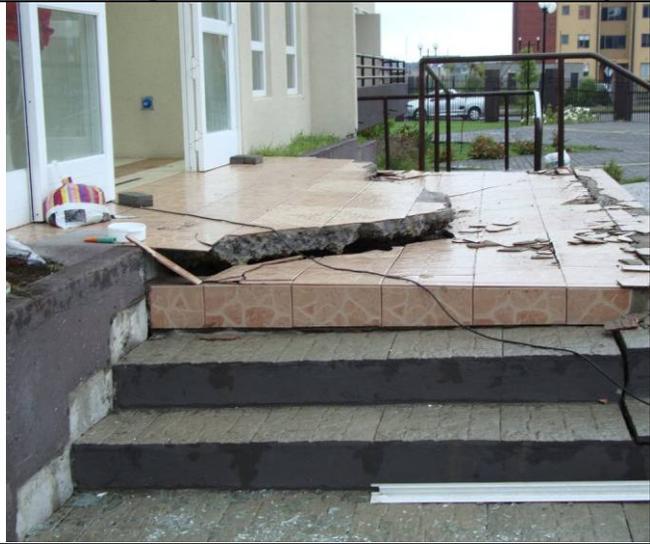
Fotografías 65 y 66. Fallas en elementos arquitectónicos – Concepción y San Pedro de la Paz (Concepción)
Colapso de fachada de vivienda con muros en adobe – Daño severo en escaleras de acceso
Fotografías tomadas por el Ing. Hiller Lozano y Ing. Fernando A. Ospina del FOPAE.

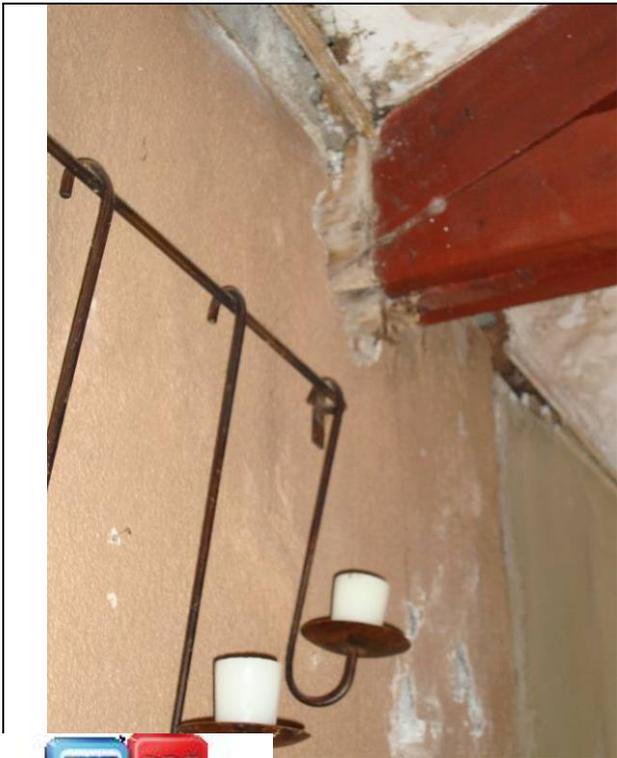
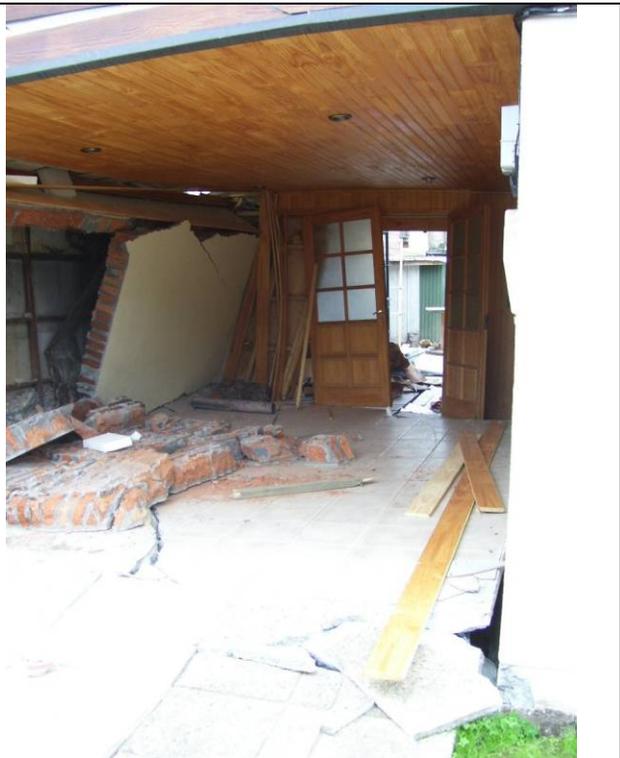
Fotografías 67 y 68. Fallas en elementos arquitectónicos – San Pedro de la Paz (Concepción)
Cercha en madera que sostiene la cubierta de edificación – Volcamiento de muro de mampostería
Fotografías tomadas por el Ing. Fernando A. Ospina y el Ing. Fredy Vanegas del FOPAE.

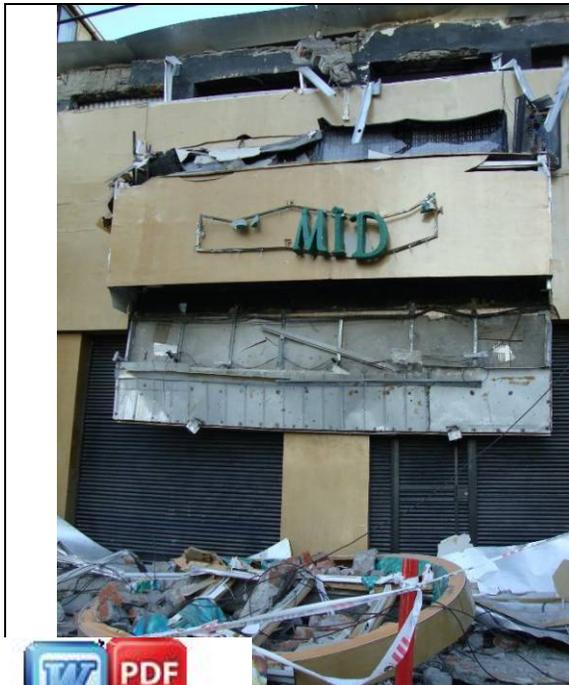
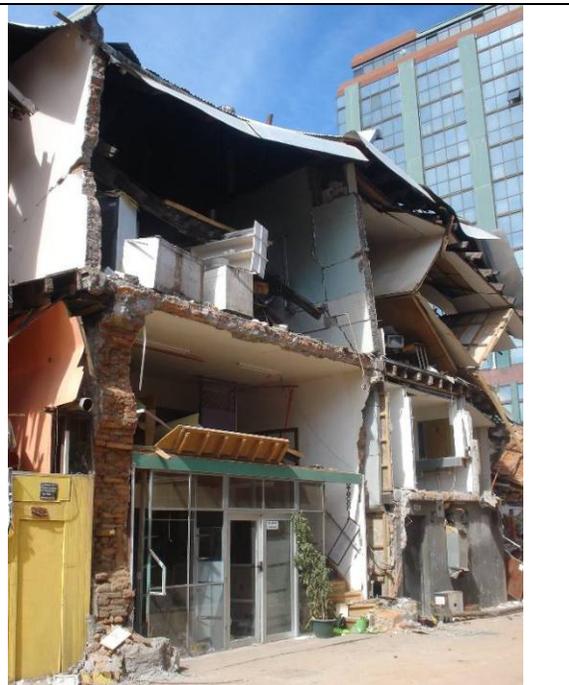
Fotografías 71 y 72. Caída de elementos de fachada adheridos y de muros de fachada – Concepción
Fotografías tomadas por el Ing. Fredy Vanegas y el Ing. Fernando A. Ospina del FOPAE.

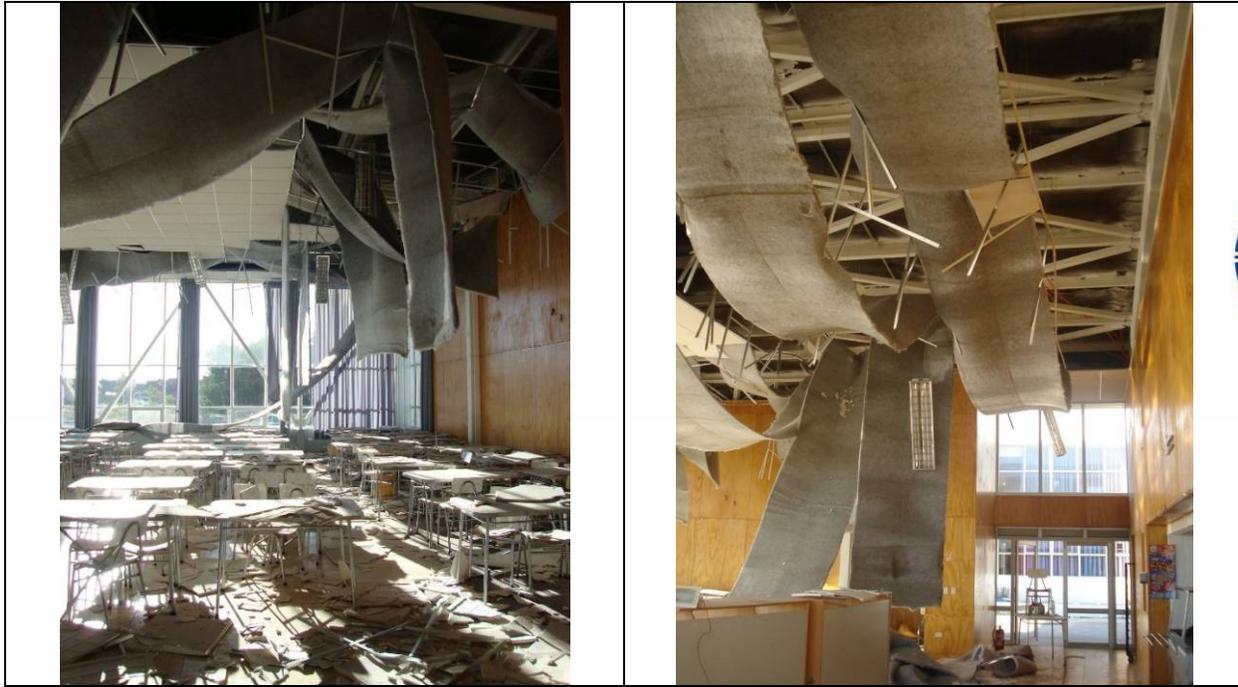
Fotografías 73 y 74. Caída de elementos adheridos como cieloraso – San Pedro de la Paz (Concepción)
Fotografías tomadas por el Ing. Fernando A. Ospina del FOPAE.

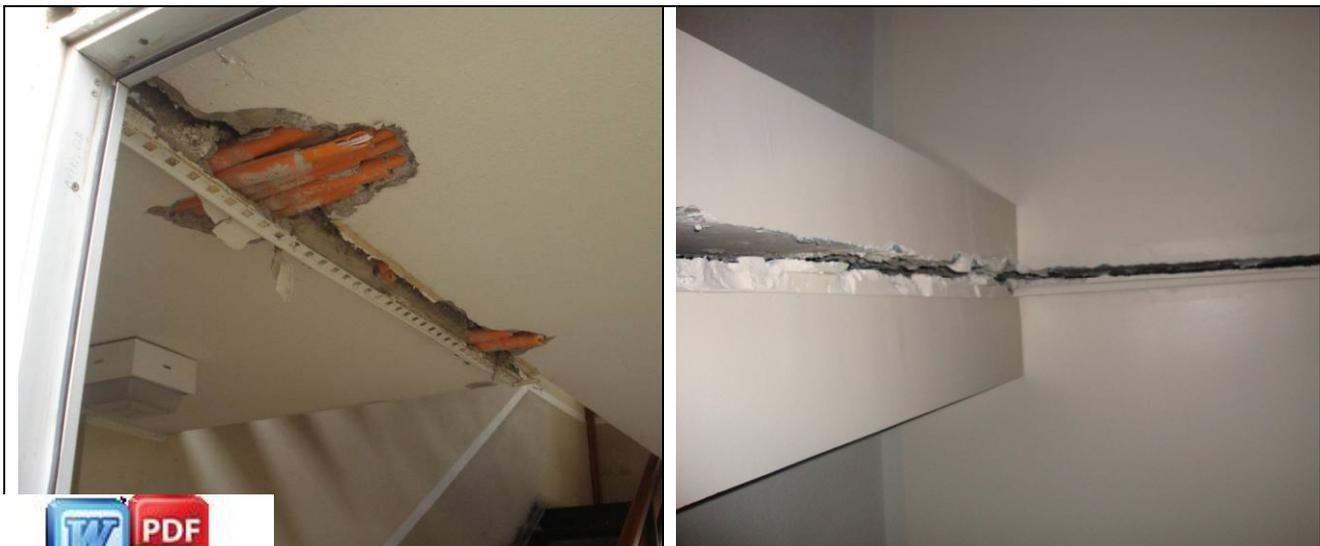
6. Evidencia de movimientos relativos en juntas de construcción – San Pedro de la Paz (Concepción)
Fotografías tomadas por el Ing. Fredy Vanegas y el Ing. Fernando A. Ospina del FOPAE.

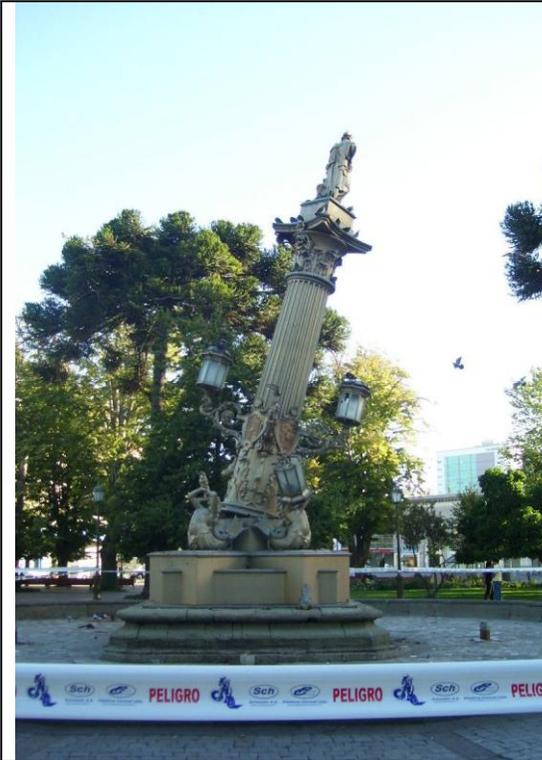
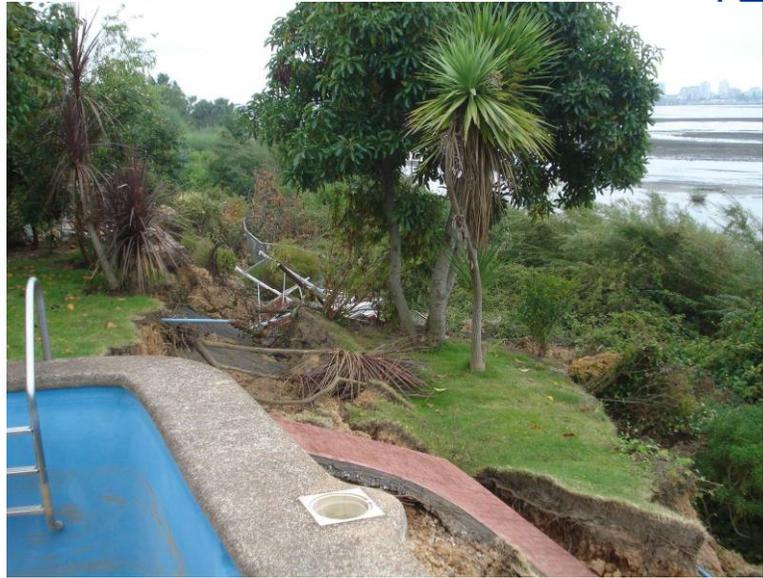
Fotografías 77 y 78. Otras fallas – San Pedro de la Paz (Concepción)
Inclinación de monumento – Proceso de remoción en masa que produce daños en edificación
Fotografías tomadas por el Ing. Hiller Lozano y Ing. Fernando A. Ospina del FOPAE.

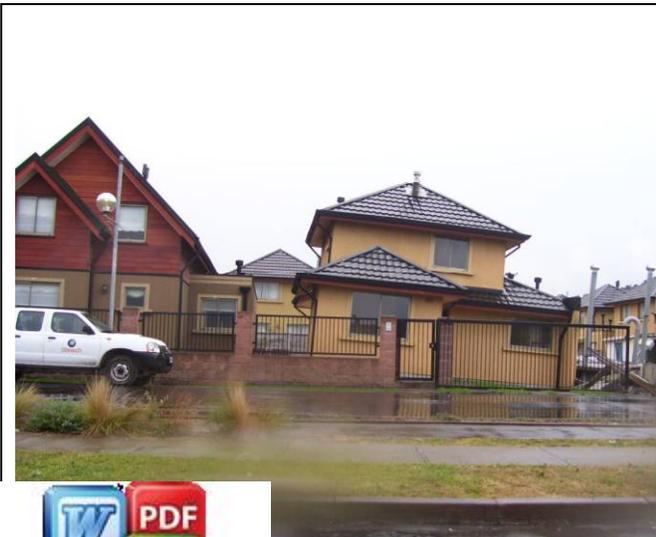
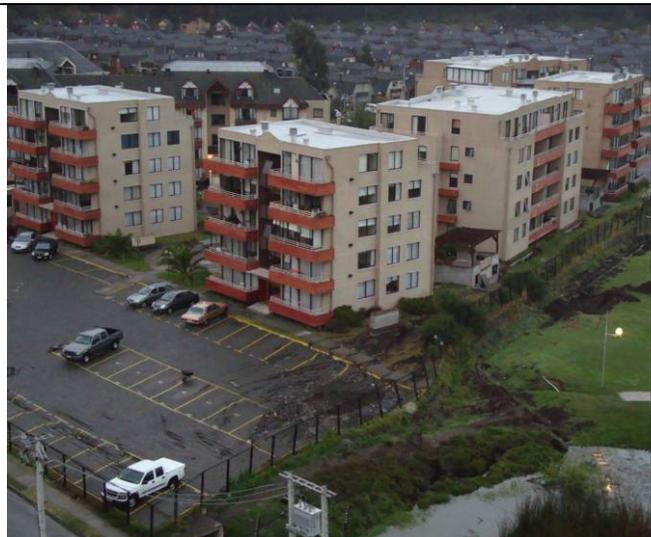
Fotografías 79 y 80. Daños geotécnicos – San Pedro de la Paz (Concepción)
a producto del asentamiento diferencial – Panorámica general del problema geotécnico evidenciado por
desconfinamiento lateral del suelo de fundación.
Fotografías tomadas por el Ing. Hiller Lozano y Ing. Fernando A. Ospina del FOPAE.

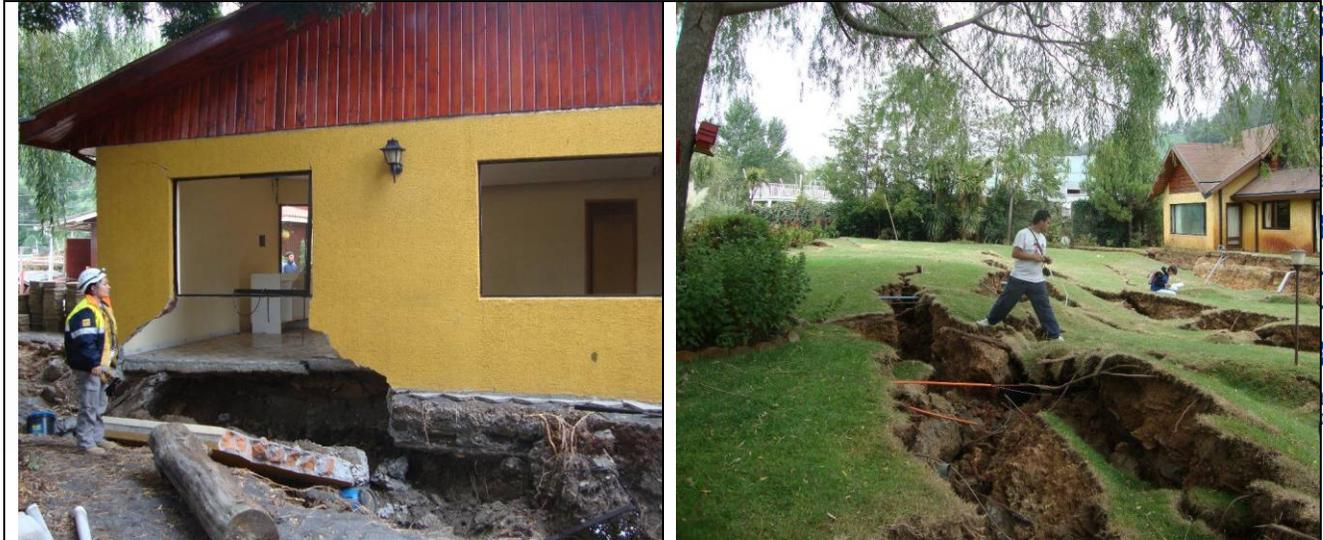
Fotografías 81 y 82. Daños geotécnicos – San Pedro de la Paz (Concepción)
Colapso de vivienda producto de falla en cimentación – Evidencia de desconfinamiento lateral del suelo
Fotografías tomadas por la Ing. Angélica Céspedes y el Ing. Fernando A. Ospina del FOPAE.

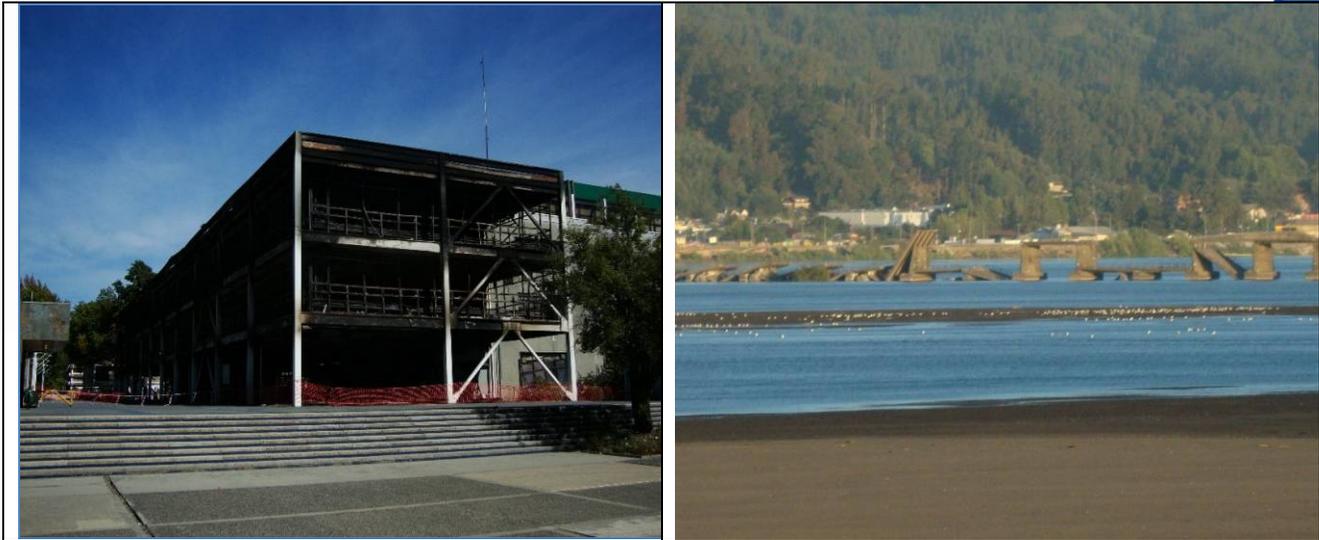
Fotografías 83 y 84. Daños en infraestructura y redes de servicios públicos – Concepción incendio que afectó a la Facultad de Ciencias Químicas de la Universidad de Concepción – Panorámica general del problema estructural de antiguo puente que comunica Concepción con San Pedro de la Paz. Fotografías tomadas por el Ing. Fredy Vanegas y el Ing. Fernando A. Ospina del FOPAE.

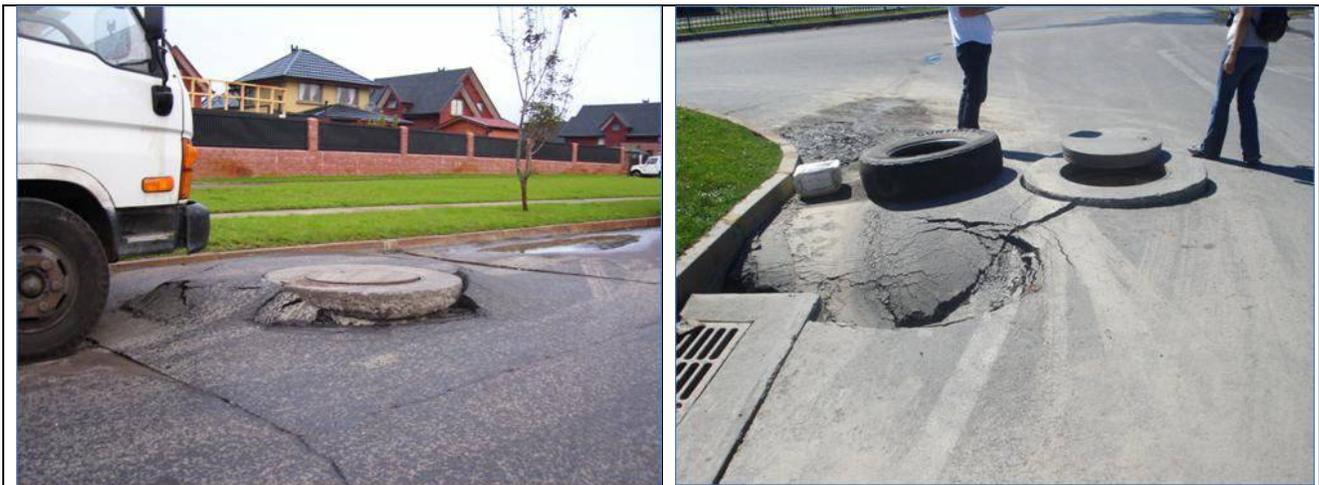
Fotografías 85 y 86. Daños en infraestructura y redes de servicios públicos – Concepción Daños en redes de alcantarillado: Las estructuras se hundieron respecto a las rasantes producto de la compactación de arenas Fotografías tomadas por el Ing. Hiller Lozano y el Ing. Fredy Vanegas del FOPAE.

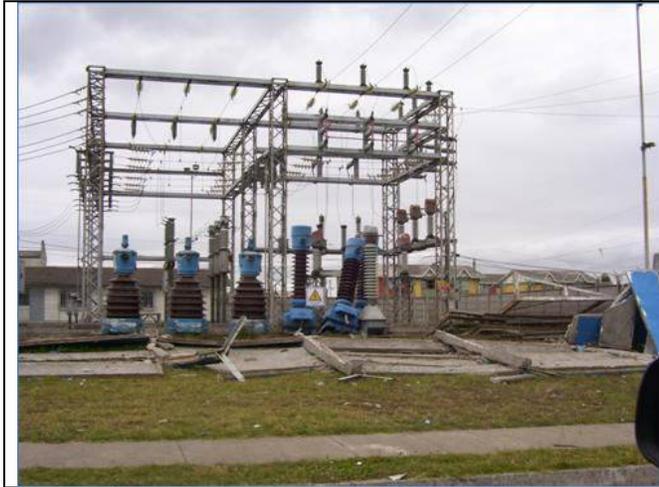
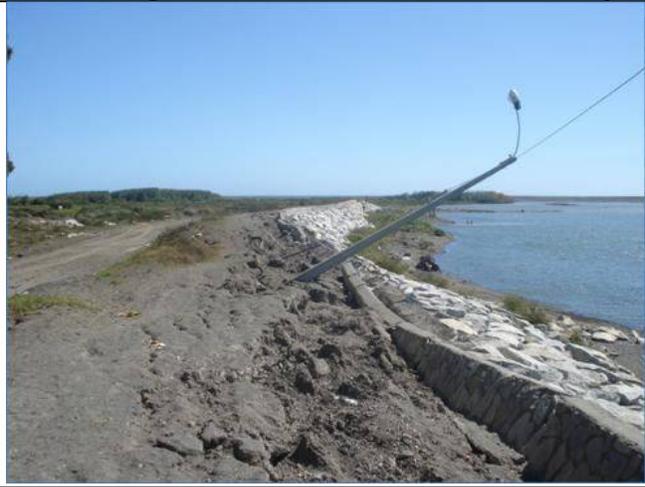
Fotografías 87 y 88. Daños en infraestructura y redes de servicios públicos – Concepción
La red de distribución de energía eléctrica fue una de las primeras en colapsar debido a la caída de postes, corte de cables y otros incidentes en algunas subestaciones
Fotografías tomadas por el Ing. Hiller Lozano y el Ing. Fredy Vanegas del FOPAE.
