**VISITA TÉCNICA
COMISIÓN DE DIRECCIÓN DE PREVENCIÓN Y ATENCIÓN DE EMERGENCIAS - FOPAE
SAN PEDRO DE LA PAZ – CONCEPCIÓN – CHILE**

INFORME TÉCNICO

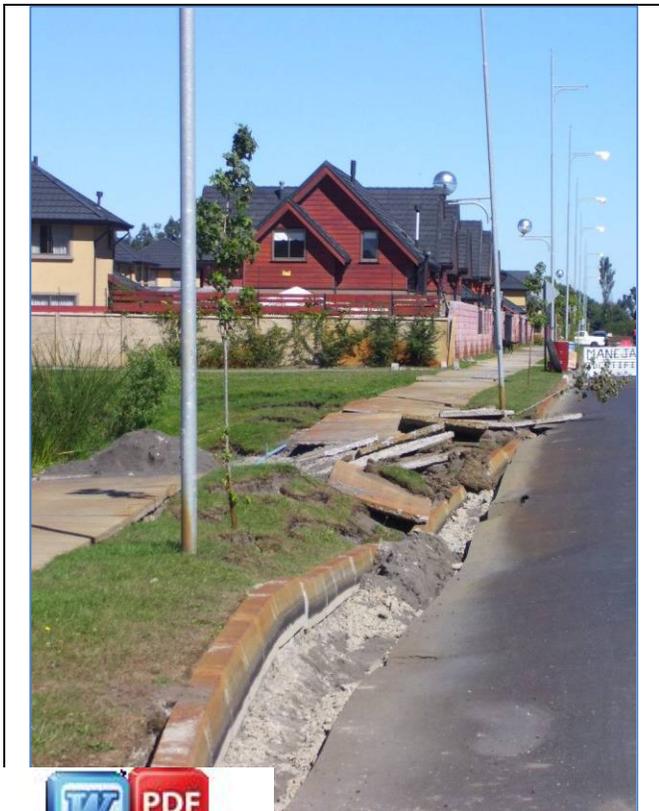
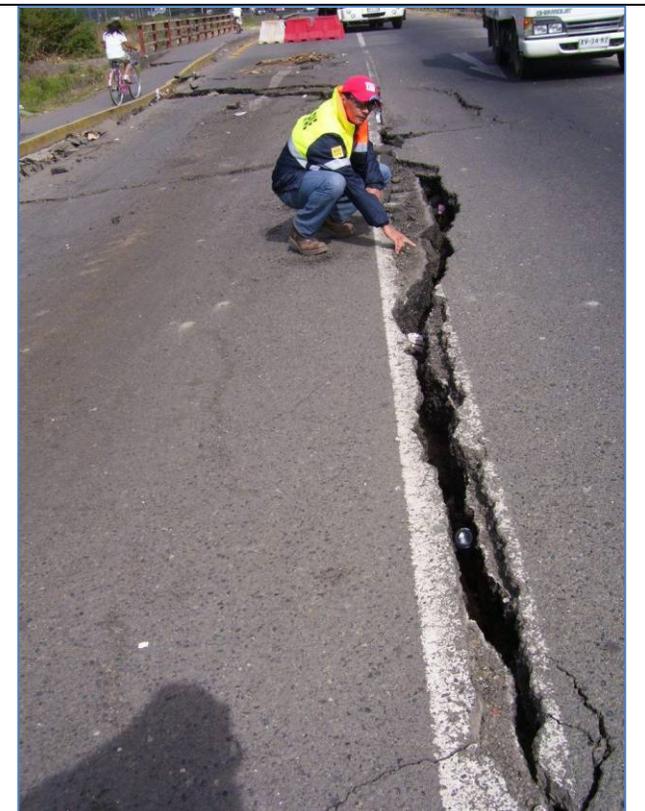
Fotografías 89 y 90. Daños en infraestructura y redes de servicios públicos – Concepción
Daños en vías
Fotografías tomadas por el Ing. Hiller Lozano del FOPAE.
