**VISITA TÉCNICA
COMISIÓN DE DIRECCIÓN DE PREVENCIÓN Y ATENCIÓN DE EMERGENCIAS - FOPAE
SAN PEDRO DE LA PAZ – CONCEPCIÓN – CHILE**

INFORME TÉCNICO

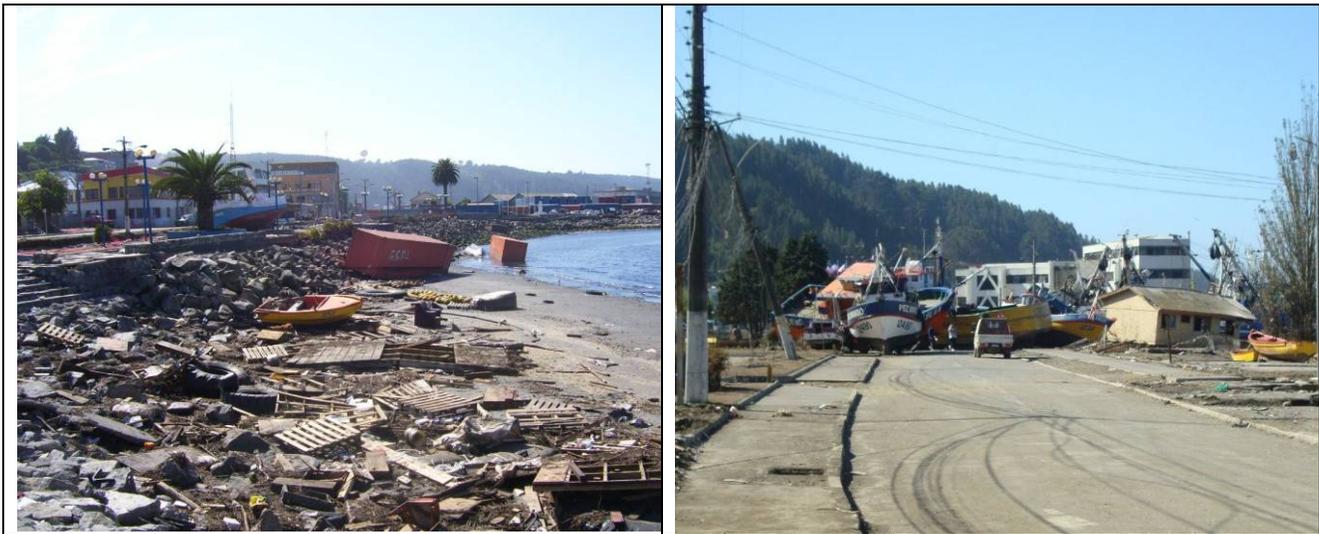
Fotografías 1 y 2. Efectos del tsunami en la población de Talcahuano.
Fotografías tomadas por el Ing. Hiller Lozano y el Ing. Fernando Ospina del FOPAE.

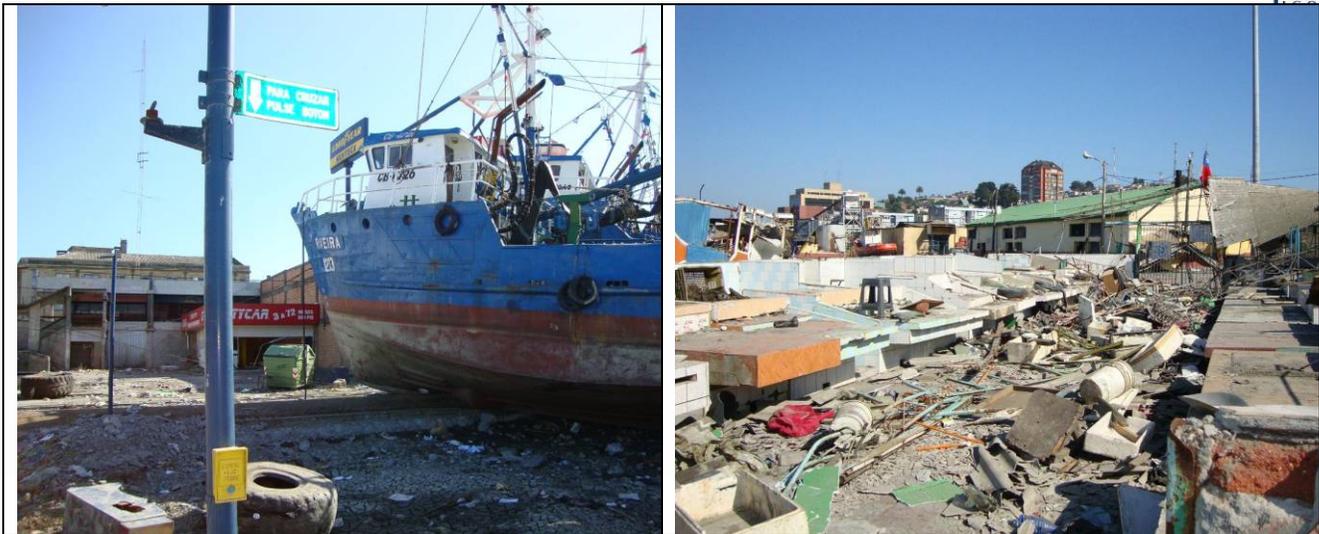
Fotografías 3 y 4. Efectos del tsunami en la población de Talcahuano.
Fotografías tomadas por el Ing. Hiller Lozano y el Ing. Fernando Ospina del FOPAE.

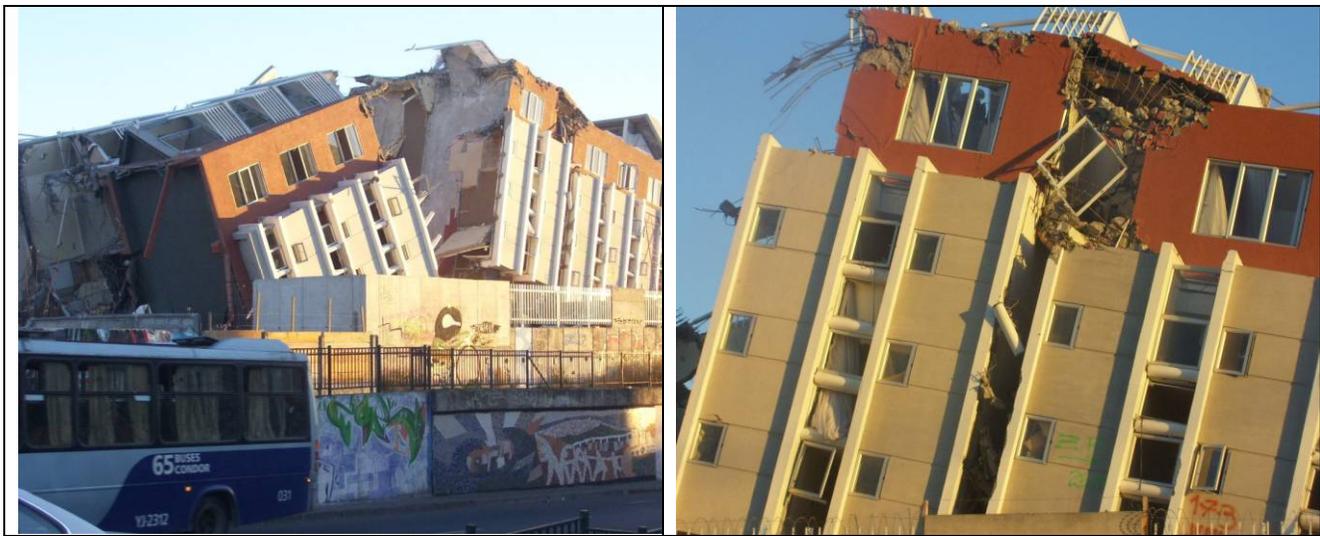
Dentro de las estructuras afectadas, el estado en que quedó el edificio de departamentos «Alto Río» lo convirtió en uno de los símbolos de la catástrofe. Inaugurado tan solo unos meses antes del evento telúrico, el edificio de quince pisos colapsó volteándose horizontalmente, dejando decenas de personas atrapadas entre sus escombros.

Según una investigación oficial, fueron varias las causas de su desplome: falla en la adherencia en las juntas de hormigón horizontales, la compresión en el hormigón y deficiencias en el aplastamiento del hormigón. Además, hubo errores de cálculo estructural de construcción, problemas de fiscalización estatal e, incluso, de idoneidad de las personas a cargo de la obra. El director de obra a cargo de la construcción del edificio, es un ingeniero mecánico y era el primer edificio que construía. El jefe de obra no tiene título universitario ni técnico, sólo formación por cursos de capacitación. También era su primer edificio.

Fotografías 5 y 6. Volcamiento del Edificio «Alto Río» (Concepción)
Fotografías tomadas por la Ing. Angélica Céspedes y el Ing. Víctor Hewitt del FOPAE.

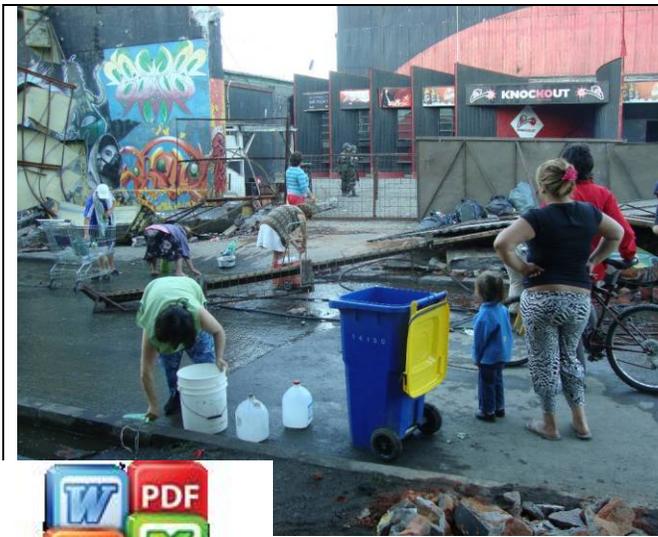
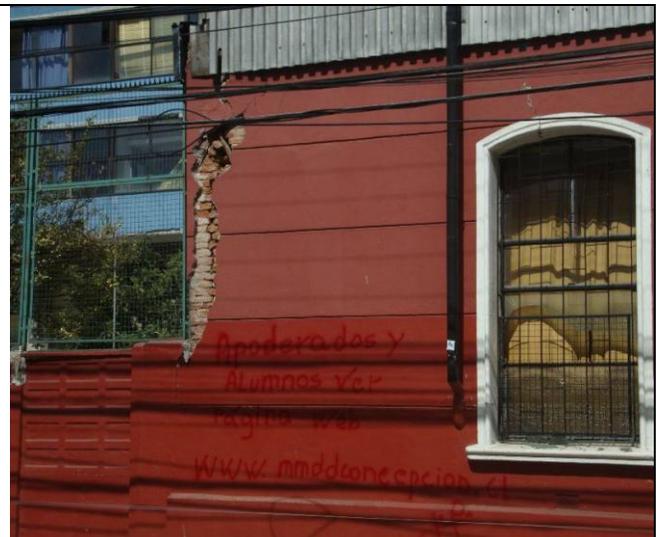
ncia de la recolección de agua realizada por la población en zonas donde se empozaba producto de las fugas mensajes colocados en las paredes con el fin de dar a conocer información a la comunidad. Concepción fotografías tomadas por el Ing. Fredy Vanegas y el Ing. Fernando Ospina del FOPAE.

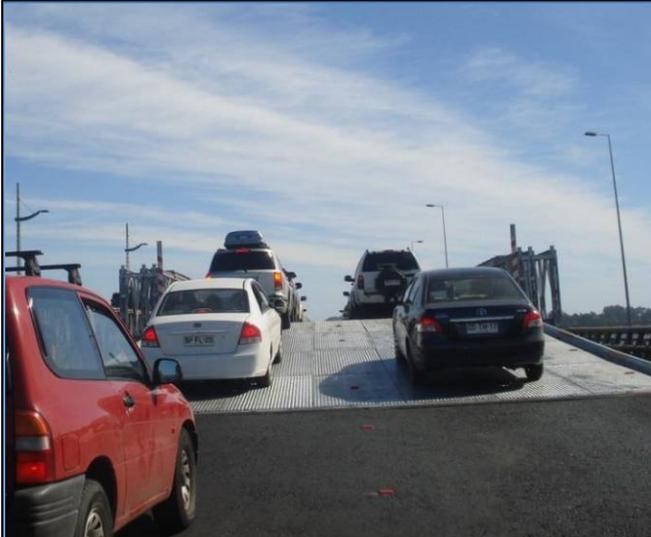
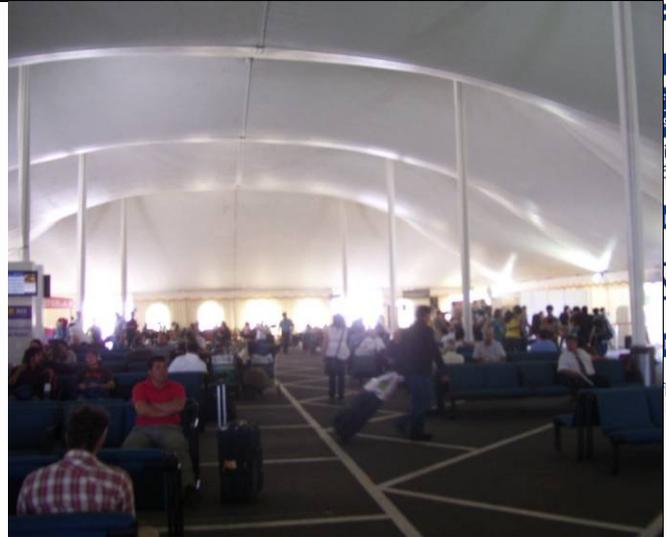
Fotografías 25 y 26. Evidencia del puente móvil que permitió el paso de vehículos sobre el puente del río Bio-bio – Concepción y municipalidad de San Pedro de la Paz. Evidencia de la carpa colocada en el aeropuerto internacional de Santiago producto de los daños en elementos no estructurales al interior del aeropuerto. Santiago de Chile.
Fotografías tomadas por el Ing. Hiller Lozano y el Ing. Fernando A. Ospina del FOPAE.

El aeropuerto internacional de Santiago de Chile sufrió daños considerables en elementos no estructurales gracias a la caída de parte del cielo raso y de los elementos de ventilación. Este hecho produjo la necesidad de crear una zona alterna de sala de espera que se implementó en una zona de parqueo cerca de la entrada principal con una carpa lo suficientemente grande como para que las oficinas que funcionan en el aeropuerto pudieran colocar oficinas móviles para la atención de los usuarios.

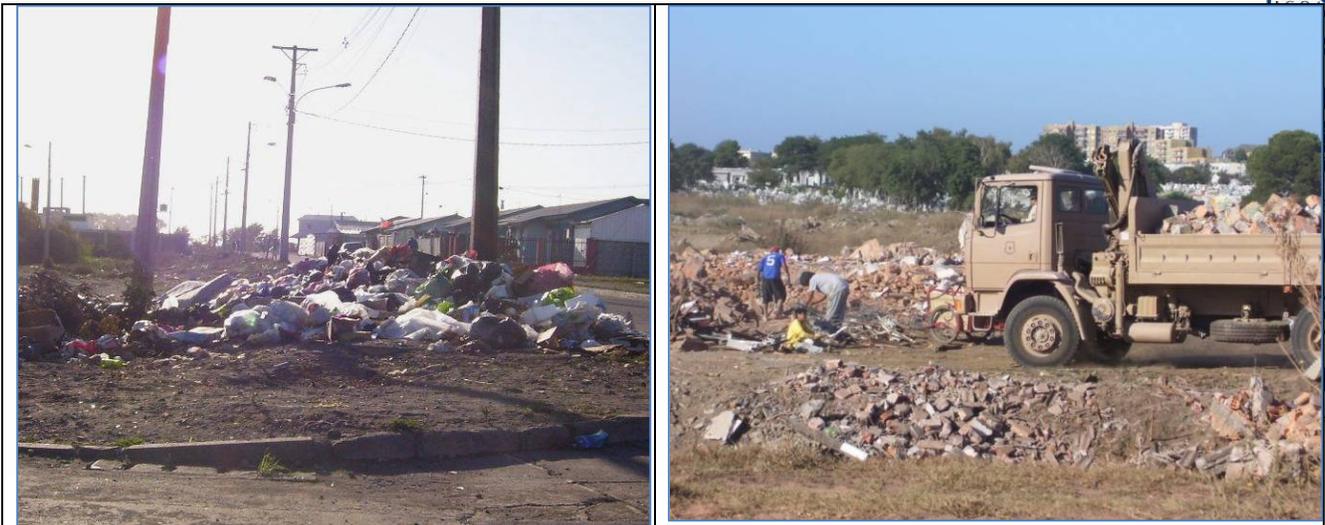
Fotografías 27 y 28. Evidencia de la acumulación de residuos sólidos y escombros producidos por el sismo en los días posteriores a la emergencia. Concepción.

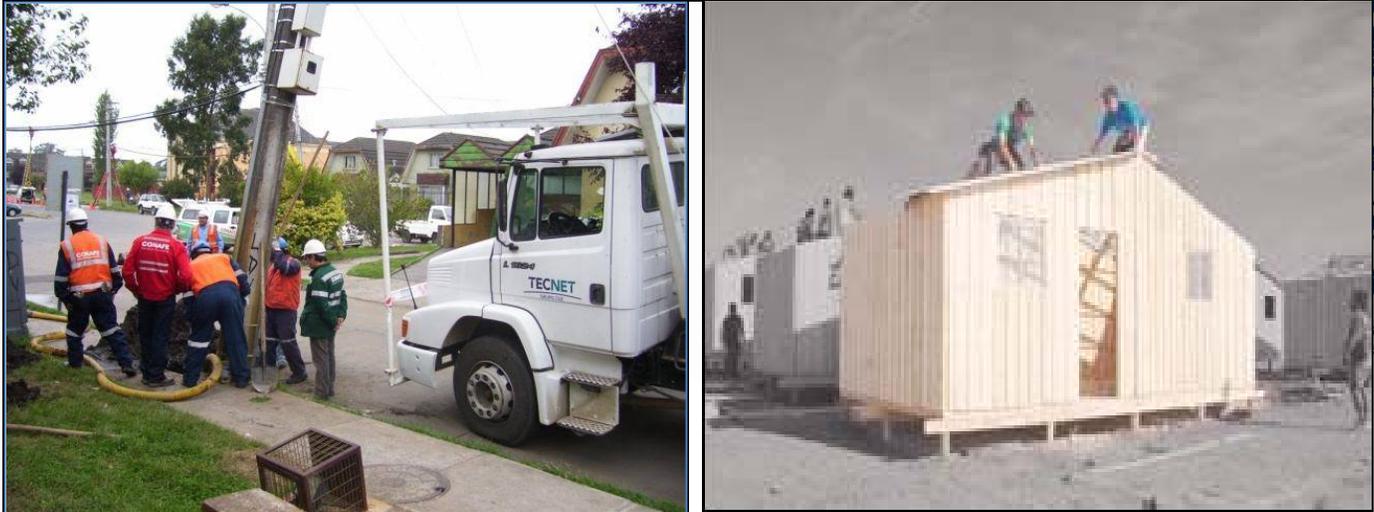
Fotografías 29 y 30. Ejemplo de rehabilitación en la zona afectada. Rehabilitación de la red de distribución de energía eléctrica y ejemplo de construcción de vivienda de emergencia.
Fotografías tomadas por el Ing. Hiller Lozano del FOPAE.
